Möglichkeiten der  
Glimmentladungsspektroskopie  
im Jahre 2015 - alles nur  
Hirngespinnste?

TAZ GmbH - Qualitätssicherung in der Oberflächen- und Metallanalytik

Anwendertreffen Dortmund 2005

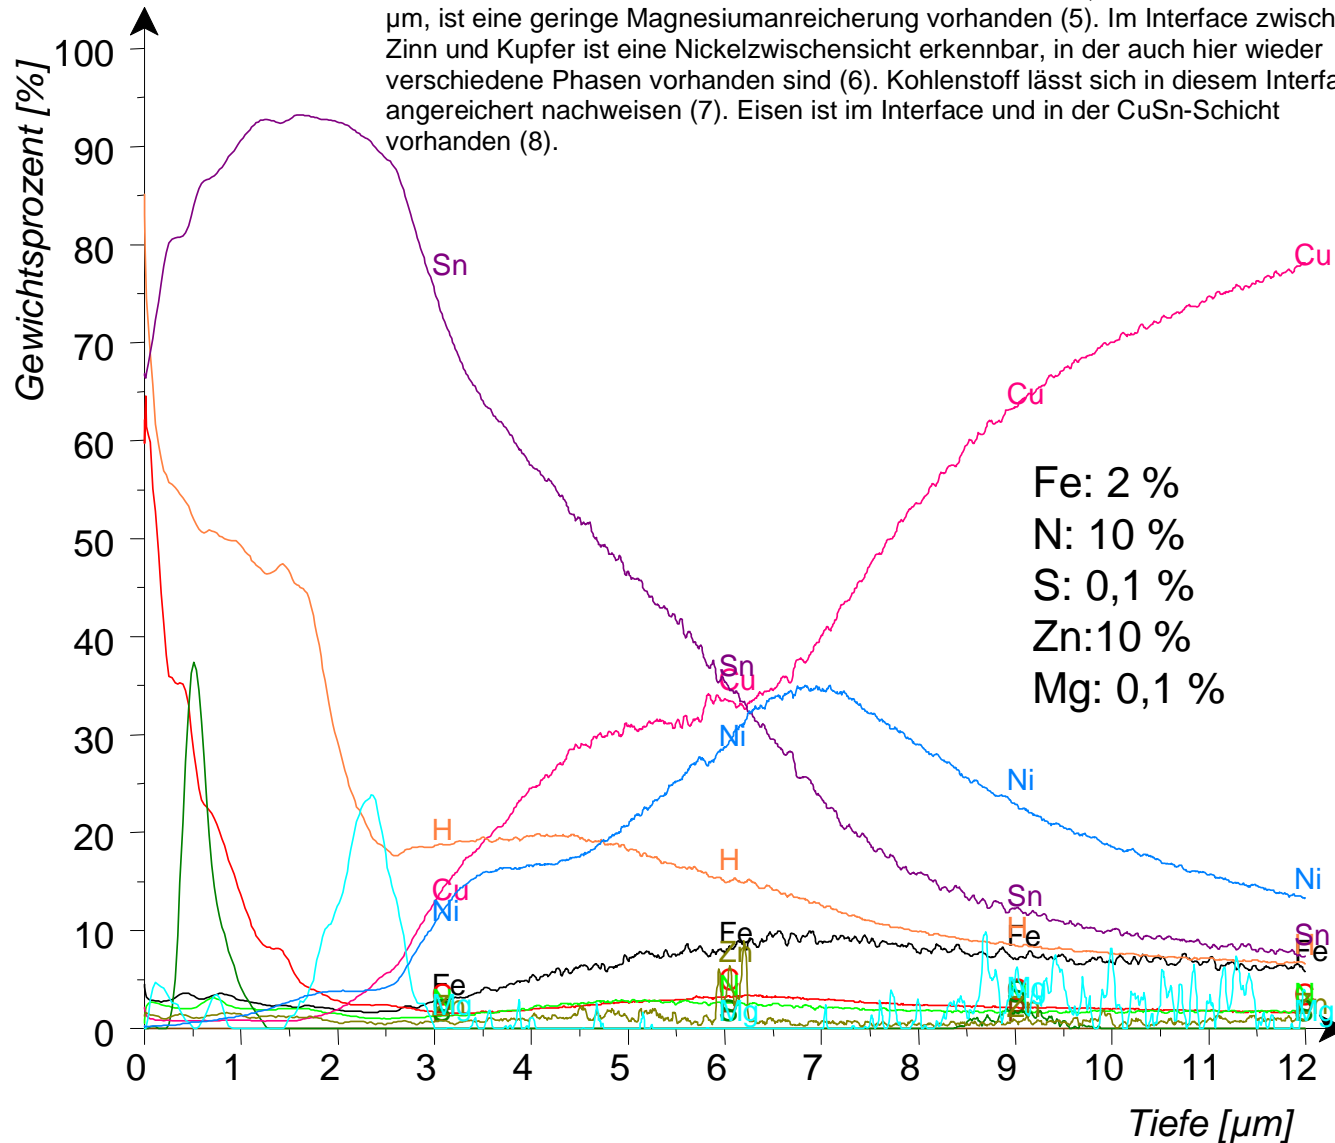
# Probe 2

Es treten, deutlich erkennbar, Diffusionsvorgänge auf. Eine klare Abtrennung, zwischen der Zinn- und der darunter liegenden Zinnkupferschicht, ist nicht mehr vorhanden (1). In der Zinnschicht an der Oberfläche, lassen sich bis zu einer Tiefe von ca. 2,5 – 3  $\mu\text{m}$ , organische Verunreinigungen nachweisen (2). Interessant ist vor allem eine stark ausgeprägte Schwefelanreicherung in einer Tiefe von 0,6 – 0,7  $\mu\text{m}$  (3). Der Konzentrationstiefenprofilverlauf von Kohlenstoff zeigt im Bereich der ersten 3  $\mu\text{m}$  einige Konzentrationsplateaus (4). Diese entstehen durch Phasenbildungen. Nach einem Abfall der Wasserstoff- und Kohlenstoffkonzentration, in einer Tiefe von ca. 2  $\mu\text{m}$ , ist eine geringe Magnesiumanreicherung vorhanden (5). Im Interface zwischen Zinn und Kupfer ist eine Nickelzwichenschicht erkennbar, in der auch hier wieder verschiedene Phasen vorhanden sind (6). Kohlenstoff lässt sich in diesem Interface anreichern nachweisen (7). Eisen ist im Interface und in der CuSn-Schicht vorhanden (8).

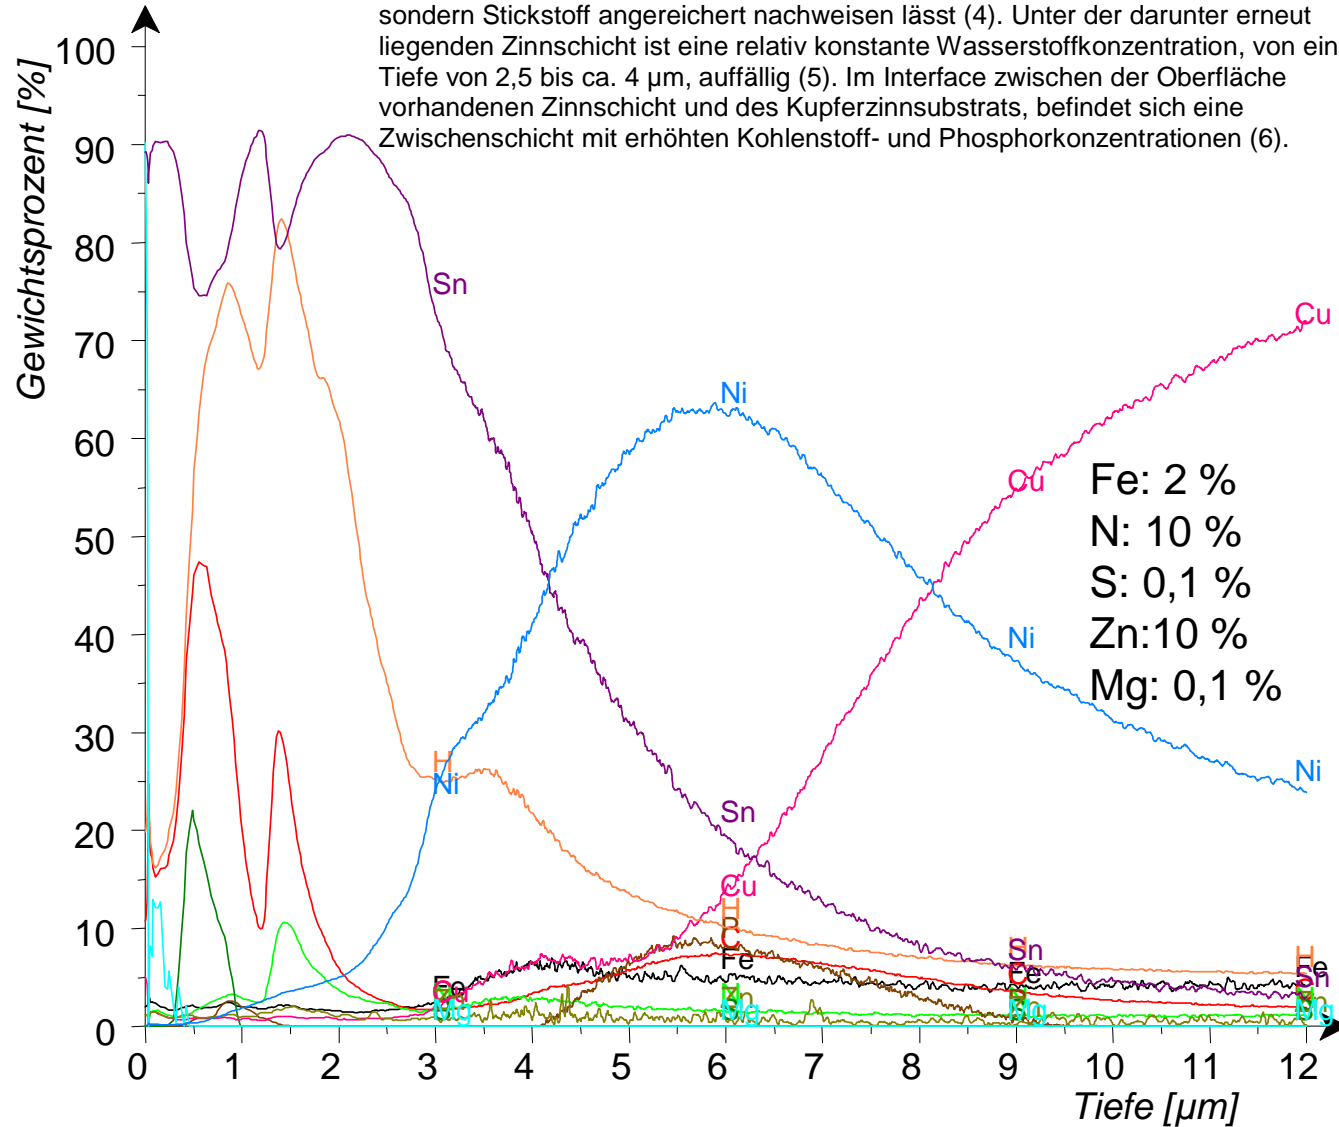
# Probe 3

Im Bereich der Zinnschicht sind An- und Abreicherungen aller Elemente erkennbar. An der Probenoberfläche ist eine Zinnschicht vorhanden, in der eine erhöhte Magnesiumkonzentration selektiert wird. Diese Magnesiumanreicherung könnte jedoch als Ursache eine Wasserstoffinterferenz sein (1). In einer Tiefe von 0,6 bis 0,7  $\mu\text{m}$  befindet sich eine Zinnabreicherung, in der sich erhöhte Konzentrationen an Kohlenstoff und Schwefel nachweisen lassen (2). Darunter befindet sich ein erneutes Konzentrationsmaximum an Zinn (3). Im Anschluß daran befindet sich erneut eine Kohlenstoff- und Wasserstoffanreicherung, in der sich aber hier nicht Schwefel, sondern Stickstoff angereichert nachweisen lässt (4). Unter der darunter erneut liegenden Zinnschicht ist eine relativ konstante Wasserstoffkonzentration, von einer Tiefe von 2,5 bis ca. 4  $\mu\text{m}$ , auffällig (5). Im Interface zwischen der Oberfläche vorhandenen Zinnschicht und des Kupferzinnssubstrats, befindet sich eine Zwischenschicht mit erhöhten Kohlenstoff- und Phosphorkonzentrationen (6).

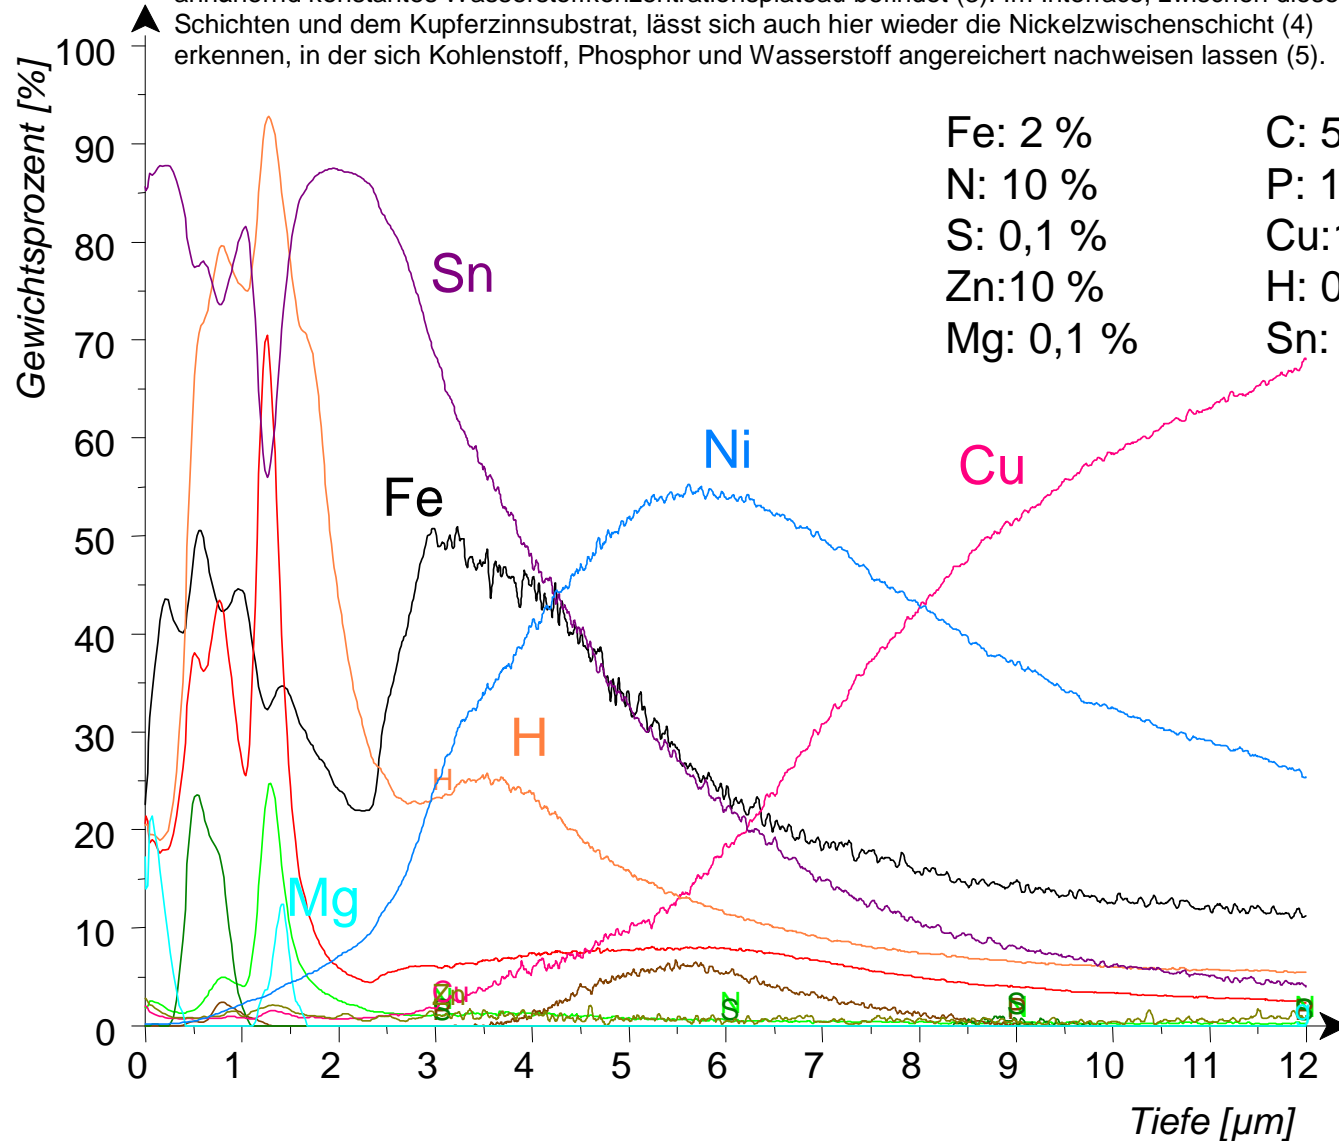
# Probe 4

Die Zinnschicht an der Probenoberfläche besitzt eine Vielzahl an unterschiedlichen An- und Abreicherungen. Kohlenstoff, Wasserstoff, Schwefel, Stickstoff, Magnesium und auch Eisen lassen sich hier, an- und abgereichert in den verschiedenen Tiefensystemen, nachweisen (1). Auffällig ist eine extreme Eisenanreicherung in einer Tiefe von 3 – 4  $\mu\text{m}$  (2), in der sich auch hier wieder ein annähernd konstantes Wasserstoffkonzentrationsplateau befindet (3). Im Interface, zwischen diesen Schichten und dem Kupferzinnsubstrat, lässt sich auch hier wieder die Nickelzwischen-schicht (4) erkennen, in der sich Kohlenstoff, Phosphor und Wasserstoff angereichert nachweisen lassen (5).
